SGM株式会社

<p>工事種目</p>	<p>マルチェコ実証実験</p>																					
		<p>撮影場所</p>	<p>神奈川県M社(部品製造) CT内部</p>																					
		<p>撮影日</p>	<p>2019/1/9 (設置後 83日)</p>																					
		<p>【冷却塔内部】</p> <ul style="list-style-type: none"> <li>メカセラ水により溶融した「スケール」により白色泡が依然として発生している</li> </ul>																						
 	 	<p>工事種目</p>																						
		<p>撮影場所</p>	<p>CT内部・右側</p>																					
		<p>撮影日</p>																						
		<p>【内部・右側】</p> <ul style="list-style-type: none"> <li>充填材の中に詰まっていたスケールが剥離し循環水の通りが良くなっている為、初期に見られた充填材からCT内側に吹き出していた循環水が無くなり正常な流れを回復した</li> </ul>																						
 	 	<p>工事種目</p>																						
		<p>撮影場所</p>	<p>CT内部・左側</p>																					
		<p>撮影日</p>																						
		<p>【内部・左側】</p> <ul style="list-style-type: none"> <li>循環水の落水の通りが良くなっている (右側と同じ改善状況)</li> </ul>																						
<p>【循環水】</p> <ul style="list-style-type: none"> <li>電気伝導度: 350 <math>\mu</math> S/cm</li> <li>水温: N/A</li> <li>残留塩素: 0 mg/l</li> <li>pH: 8.2</li> <li>Mアルカリ: 180mg/l</li> <li>全硬度: 166mg/l</li> </ul>	 	<p>工事種目</p>																						
		<p>撮影場所</p>																						
		<p>撮影日</p>

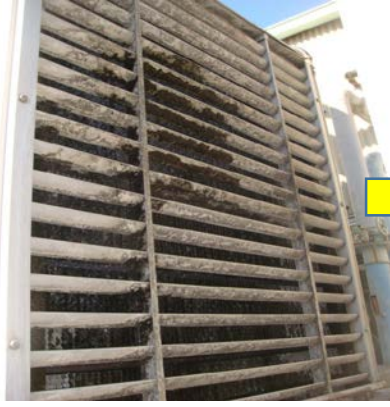
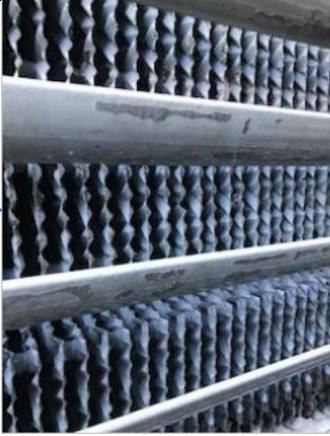
<p>工事種目</p>	<p>マルチエコ実証実験</p>
		<p>撮影場所</p>	<p>CT外部・右側</p>
		<p>撮影日</p>	<p>2019年1月9日</p>
		<p>【外部・右側】</p> <ul style="list-style-type: none"> <li>・CTドアから右側の充填材とルーバー</li> <li>・充填材の外側先端部に固着していたスケールが簡単に剥離し、充填材内部と共にスケールが取れきれいな状態になった</li> </ul>

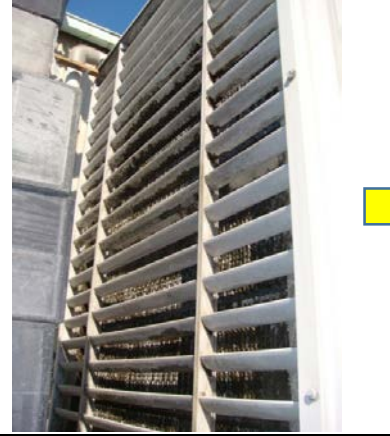
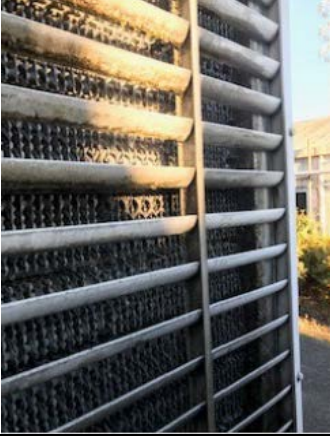
<p>工事種目</p>	
		<p>撮影場所</p>	<p>CT外部・左側</p>
		<p>撮影日</p>	
		<p>【外部・左側】</p> <ul style="list-style-type: none"> <li>・CTドアから左側の充填材とルーバー</li> <li>・散水量が不均一であった充填材先端部(外側)にスケールが若干残存している</li> <li>・上部散水孔のスケールつまりを回復させた</li> </ul>

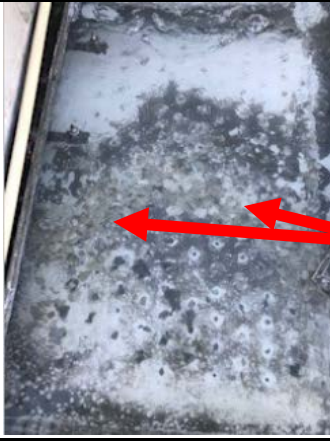
<p>工事種目</p>	
		<p>撮影場所</p>	<p>CT右側・上部散水槽</p>
		<p>撮影日</p>	
		<p>【上部散水槽・右側】</p> <ul style="list-style-type: none"> <li>・水槽散水孔が剥離したスケールでつまっていた</li> <li>・散水が落水量が不均一状態。</li> <li>・上部水槽散水孔のつまりを清掃し回復させた</li> </ul>

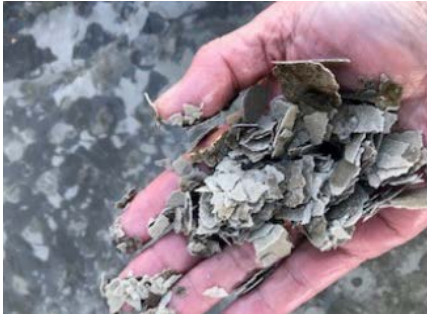
<p>工事種目</p>	
		<p>撮影場所</p>	<p>CT右側・上部散水槽</p>
		<p>撮影日</p>	
		<p>【右側・上部散水槽】</p> <ul style="list-style-type: none"> <li>・上部水槽散水槽で剥離したスケール</li> <li>・スケールは清掃の上廃棄した</li> </ul>
